## Der Eichsee weist in diesem Jahr offenbar eine deutlich stärkere Entwicklung höherer Wasserpflanzen auf als in zurückliegenden Jahren.

Wasserwirtschaftsamt Weilheim  
Sachgebiet Biologie  
Pütrichstr. 15, 82362 Weilheim  
Tel.: 0881/182-146

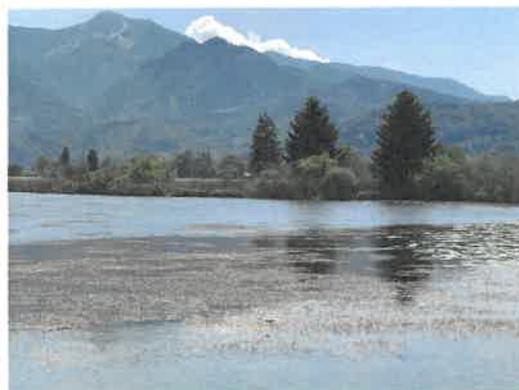
Foto: Bauer

Der im Wesentlichen durch das Tausendblatt (*Myriophyllum spicatum*) gebildete Aufwuchs reicht zum Teil weit über die ufernahen Bereiche bis in die Mitte des Sees und erreicht in größeren Patches bereits die Oberfläche. Insbesondere von Schwimmern wird diese Art der Wasserpflanzenvegetation als störend und unangenehm empfunden.

Wir empfehlen daher, die Entwicklung der natürlichen Prozesse des augenscheinlich gesunden Ökosystems zu tolerieren und zu hoffen, dass im nächsten Jahr die Makrophytentwicklung wieder auf ein für die Badegäste erträgliches Maß begrenzt bleibt.
